Ponaučenia - Bulletin MAHB

# CHEMICKÉ HAVÁRIE - PREVENCIA A PRIPRAVENOSŤ

Závažné havárie spôsobené nekontrolovateľnou chemickou reakciou

November 2017

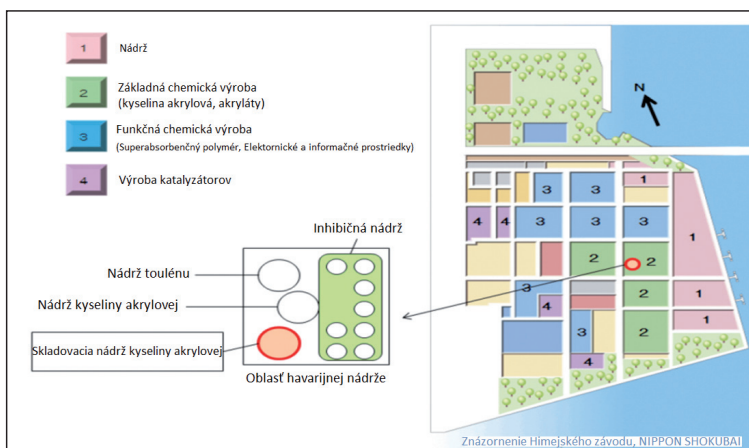
**Obr. 4** Polymerizácia kyseliny akrylovej a esterov kyseliny akrylovej

- Prečerpávanie AA zo spodnej časti nádrže do jej hornej časti (pozri **Obr. 4**) sa nespustilo a spôsobilo, že AA stála dosť dlho pri vysokej teplote v hornej časti nádrže.
- V kvapalnej zložke v nádrži sa urýchlila tvorba dimérov, čím vznikli zóny s vysokou teplotou. Teplo vytvorené dimerizáciou spôsobilo, že teplota kvapaliny sa opätovne zvýšila a to viedlo k ďalšej samovoľnej polymerizácii AA do vyššieho stupňa, a tým k ďalšiemu nárastu teploty.
- Kvôli nedostatku meračov teploty a nedostatočnému sledovaniu teploty nebolo možné zistiť abnormálne podmienky skôr ako začala prebiehať samovoľná polymerizácia.

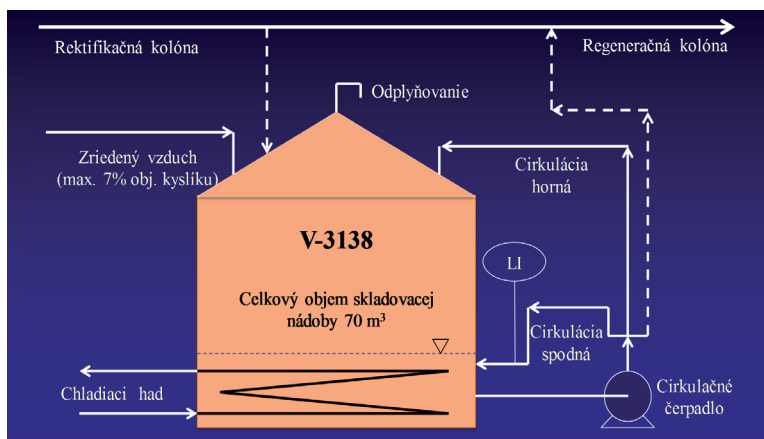
**Obr. 5** Schematický náčrt nádrže s kyselinou akrylovou  
(Zdroj: správa z vyšetrovania)

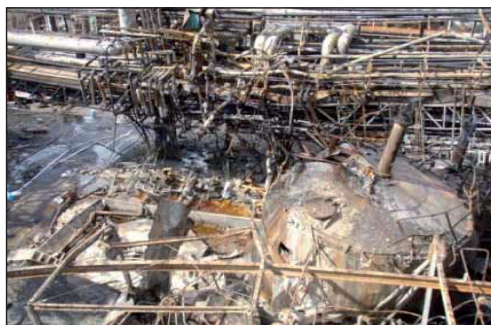
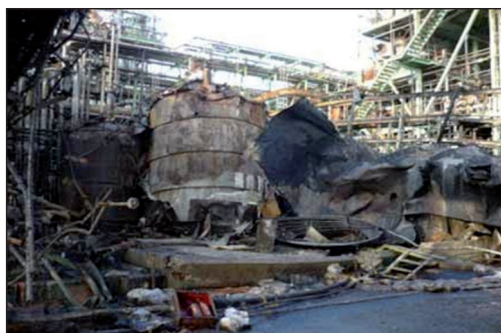
Nárast tlaku vytvoril v plášti nádrže pukliny, cez ktoré unikal obsah. Potom, čo hasiči dorazili na miesto, boli technikmi spoločnosti upozornení na možné riziko výbuchu nádrže. Napriek varovaniu začali mestskí hasiči používať ďalšie vodné delá, aby pomohli hasičom závodného zboru. Náhle nádrž vybuchla - výbuch typu BLEVE rozmetol viaceré úlomky nádrže s veľkým množstvom prehriateho polyméru do okruhu až 70 m. Následne sa z 5 susediacich nádrží poškodených pri výbuchu uvoľnilo 66 m<sup>3</sup> AA a 28 m<sup>3</sup> toluénu a rozliali sa do záchytnej nádrže, čím zosilnel lokalizovaný požiar, ktorý vznikol z horúceho miesta. Výbuch mal 37 obetí. Jeden hasič zomrel na popálenie, piati boli vážne zranení a ďalších 31 prítomných utrpelo ľahké poranenia. Dve z troch záchranných vozidiel boli zničené a viac než 500 zamestnancov v susediacich spoločnostiach bolo potrebné evakuovať. Požiar sa podarilo uhasiť až nasledujúci deň. Na základe administratívneho nariadenia bola celá oblasť na mesiac uzatvorená a dotknutá prevádzka bola zatvorená 9 mesiacov, čo spôsobilo 10% pokles v svetovom objeme výroby AA.

**Obr. 6** *Následky výbuchu kyseliny akrylovej  
(Zdroj: Správa z vyšetrovania havárie)*

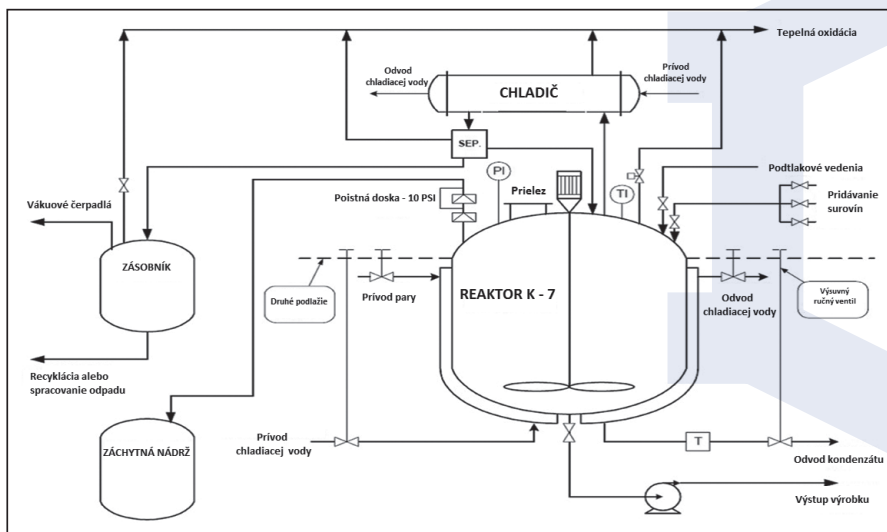
Obr. 7 Zjednodušený diagram priebehu procesu  
(Zdroj: CSB)

Počiatočnú nekontrolovateľnú chemickú reakciu s najväčšou pravdepodobnosťou spôsobila kombinácia faktorov. Dôležité je, že reakcia začala pri vyššej teplote než zvyčajne a para používaná na naštarovanie reakcie bola zapnutá príliš dlho. Okrem toho sa včas nepoužila chladiaca voda na kontrolu rýchlosti reakcie.
