ŠTÁTNY GEOLOGICKÝ ÚSTAV DIONÝZA ŠTÚRA
817 04 Bratislava, Mlynská dolina 1

ČIASTKOVÝ MONITOROVACÍ SYSTÉM
GEOLOGICKÉ FAKTORY

Modra, Harmónia 2008

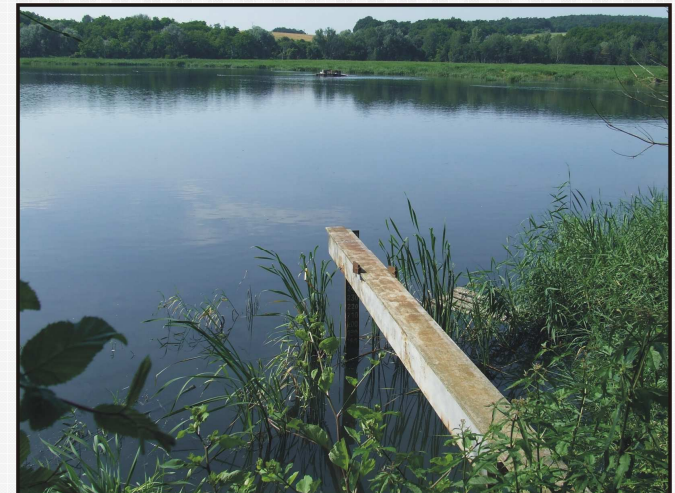
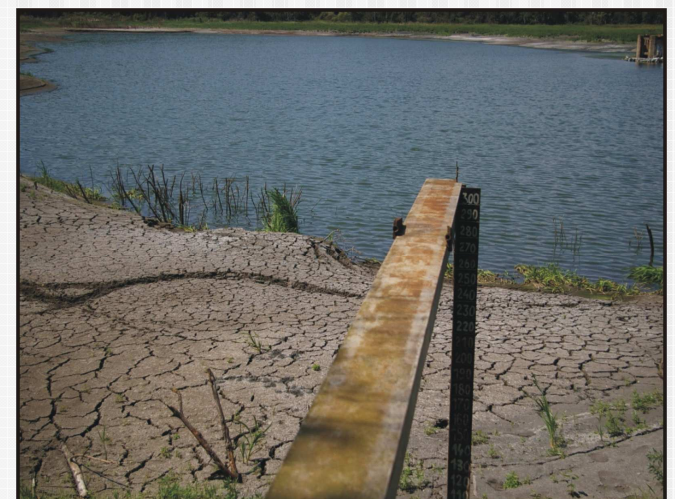
popolové odkalisko,
trvalé uloženie produktov z energetickej výroby
(popoly a strusky zo spaľovania hnedého uhlia) a
kalových vôd z čistiarne odpadových vôd Chemka Strážske.

priamo z odkaliska (**613** µg/l)
z výpuste pod odkaliskom (**295** µg/l -Kyjovský potok)
limitné hodnoty znečistenia
odpadových vôd a osobitných vôd je **30** µg/l

Obr.: Odkalisko Poša pri zvýšenom a zníženom stave vodnej hladiny

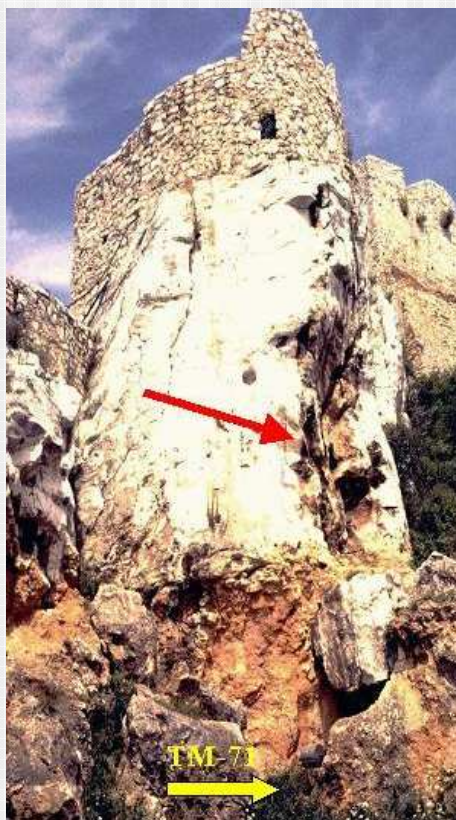
Spišský hrad

- 4 prístroje typu TM-71
5 stanovísk pre
prenosné meradlá SOMET.

monitorovaný blok
vykazuje dlhodobu známku nestability.

V hornej časti sa vykláňa smerom na SSZ,
spodná časť bloku sa zasa vykláňa opačne,
teda k JJV, pričom z tejto strany porušuje
murivo dolného paláca.

**Celkove sa trhlina od leta 1992 otvorila o 4,51 mm.
V roku 2007 - uzatváranie v rozsahu 0,50 mm.**

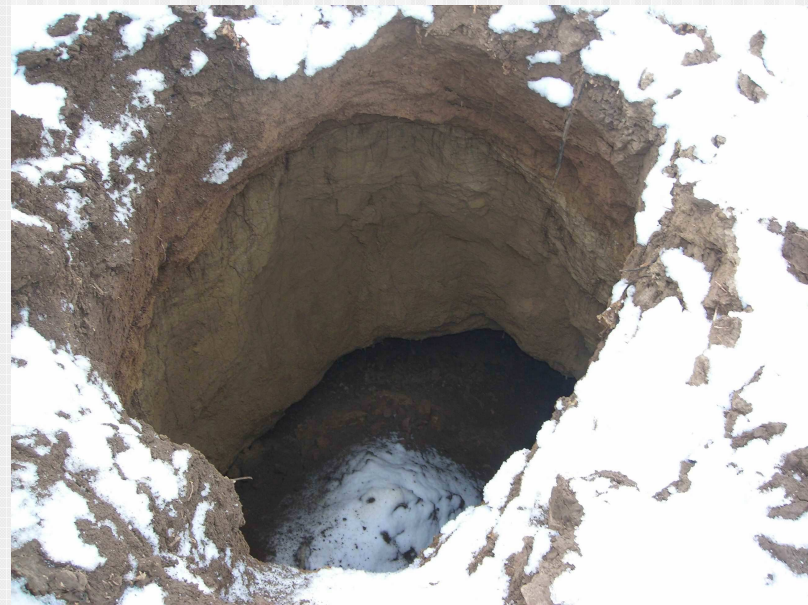
- **Dubové**

prepadnutie nadložia

hrúbka 3 m, priemer 2 m
ako následok dlhotrvajúcich
silných zrážok a orania poľa

- Na územiach s výskytom sprašových sedimentov, najviac na Trnavskej pahorkatine, dochádza v súvislosti s intenzívnymi zrážkami a zvýšeným zaťažením k presadnutiu územia. V minulosti boli v spraši vybudované priestory na obilie a chodby, v ktorých sa ľudia schovávali pred Tatármi. V miestach s výskytom takýchto priestorov v kombinácii intenzívnych zrážok a zaťaženia (napr. oranie poľa) môže nastať náhle presadnutie.

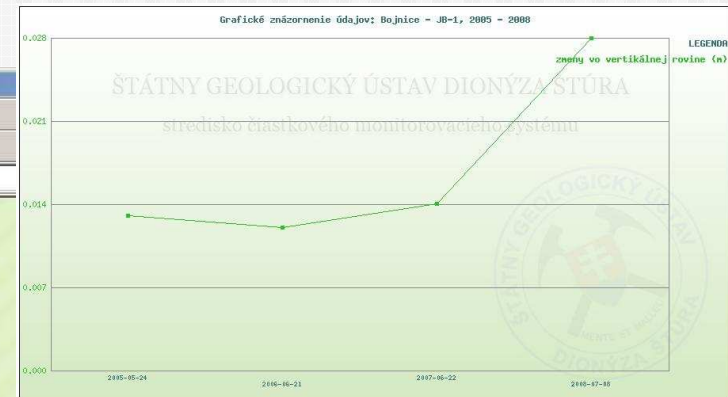
GRAF: Bojnice, 2005 - 2008
 [zmeny polohy v horizontálnej rovine (m)]

GRAF: Bojnice, 2005 - 2008
 [zmeny polohy vo vertikálnej rovine (m)]

GRAF: Bojnice, 2005 - 2008
 [semikvantitatívne hodnotenie meraní]
