Ponaučenia - Bulletin MAHB

# CHEMICKÉ HAVÁRIE - PREVENCIA A PRIPRAVENOSŤ

Závažné havárie spôsobené nekontrolovateľnou chemickou reakciou

November 2017

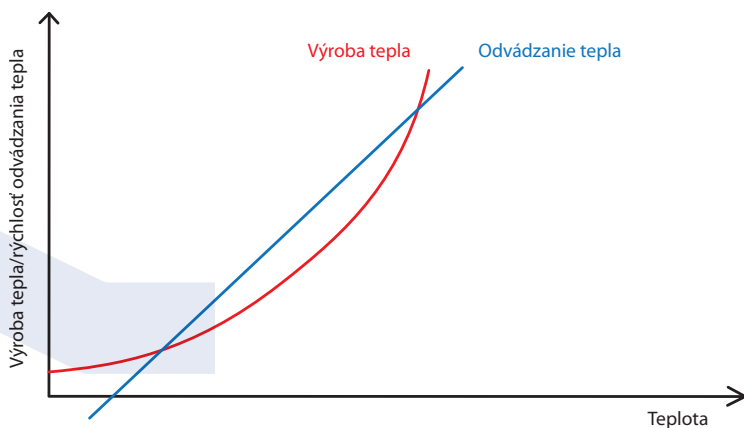
**Obr.1** Závislosť teploty od tvorby tepla/rýchlosti jeho odvodzovania (podľa HSE INDG254, 2014)

Nekontrolovateľná chemická reakcia je proces, pri ktorom sa exotermická reakcia dostane mimo kontroly. Vyznačuje sa postupným nárastom rýchlosti tvorby tepla, teploty a tlaku. Začína sa vtedy, keď zariadenie v ktorom reakcia prebieha, nedokáže odvádzať teplo vytvorené reakciou (Barton a kol. 1989; IChemE Sympóziu č. 115). K nekontrolovateľnej chemickej reakcii môže dôjsť v dôsledku nárastu teploty, nakoľko rýchlosť, ktorou sa teplo odvádza má lineárny charakter, ale rýchlosť, ktorou sa tvorí, narastá exponenciálne (pozri **Obr. 1**) (HSE INDG254, 2014).

Pretože exponenciálny nárast tepla v reaktore nie je kompenzovaný dostatočným chladením (lineárna funkcia), teplota sa v reaktore zvyšuje a dôjde k nekontrolovateľnej chemickej reakcii alebo k tepelnej explózii (F. Stoessel, 2008). Pri mnohých priemyselných a rafinérskych procesoch hrozí isté riziko nekontrolovateľnej chemickej reakcie. Ide o hydrogenačné krakovanie, hydrogenáciu, alkyláciu (najmä nukleofilno-substitučný mechanizmus  $S_N2$ ), oxidáciu a nukleofilnú aromatickú substitúciu. Napríklad oxidácia cyklohexánu na cyklohexanol, cyklohexanónu a ortoxylénu na ftalanhydrid viedli ku katastrofickým výbuchom, keď zlyhalo riadenie reakcie.
