# *Seminár v oblasti environmentálnych zát'aží*

# Skúsenosti s riešením EZ z pohľadu SIŽP

Ing. Marcela Domčeková  
SIŽP, OIOV SP Nitra

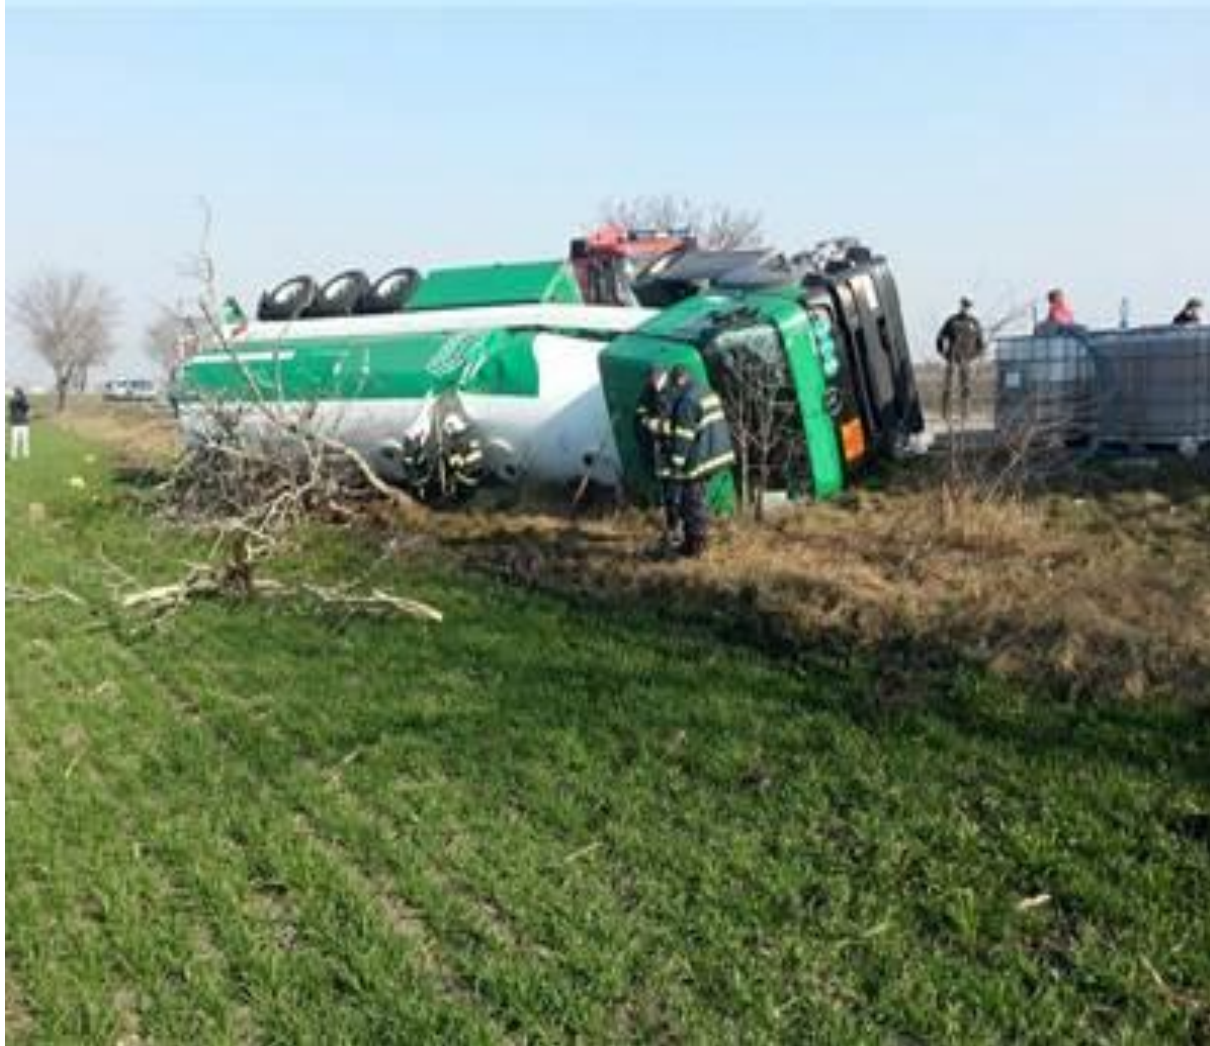
**MZV nahlásili SP Nitra OIOV dňa 12. 03. 2014, cca o 7.45 hod. inšpektori OIOV Bratislava. V hlásení uviedli, že na ceste medzi obcami Dolné Saliby a Kráľov Brod, došlo k dopravnej nehode kamióna. Pri nehode sa poškodila cisterna a do okolia unikla motorová nafta v množstve cca 2000 litrov**

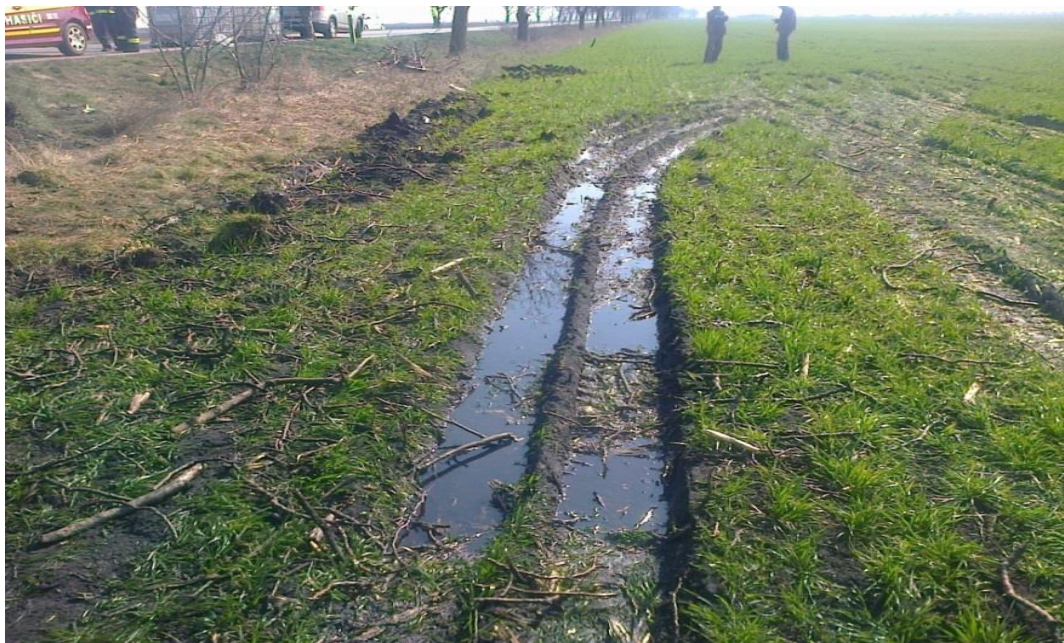
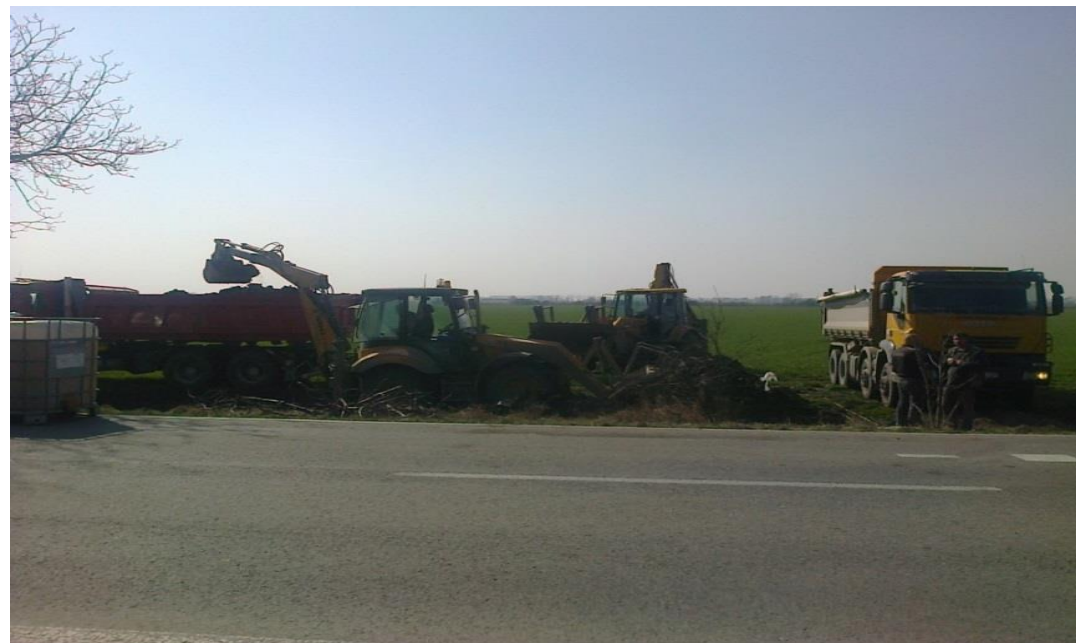
**SIŽP- IŽP, SP Nitra, OIOV, riešením MZV zistila, že na terén uniklo 14 135 litrov motorovej nafty. Odstraňovanie kontaminovanej zeminy bolo vykonávané v súlade so zákonom o odpadoch v dňoch 12.3.2014, 13.3.2014, 14.3.2014 a v dopoludňajších hodinách dňa 15.3.2014. Výkopové práce boli riadené pokynmi hydrogeológov. Spolu bolo odvezených na skládku NO Košúty, na dekontamináciu 990,88 t zeminy. Kontaminovaná zemina bola odstránená v dĺžke cca 60 x 8 m do hĺbky cca 2 m.**

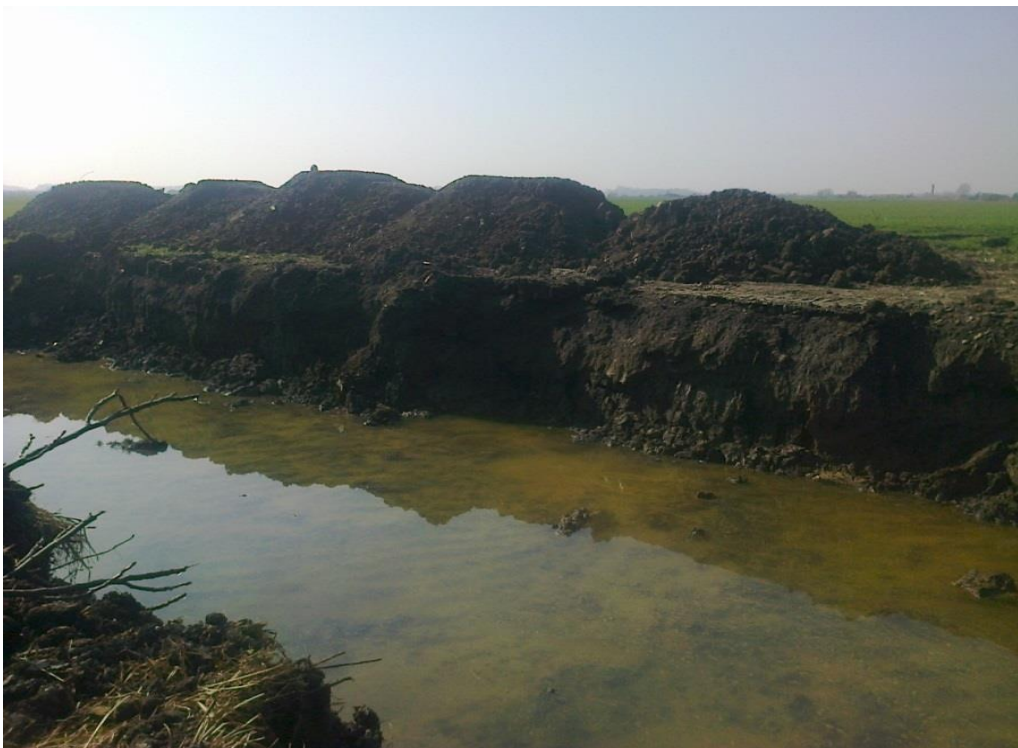
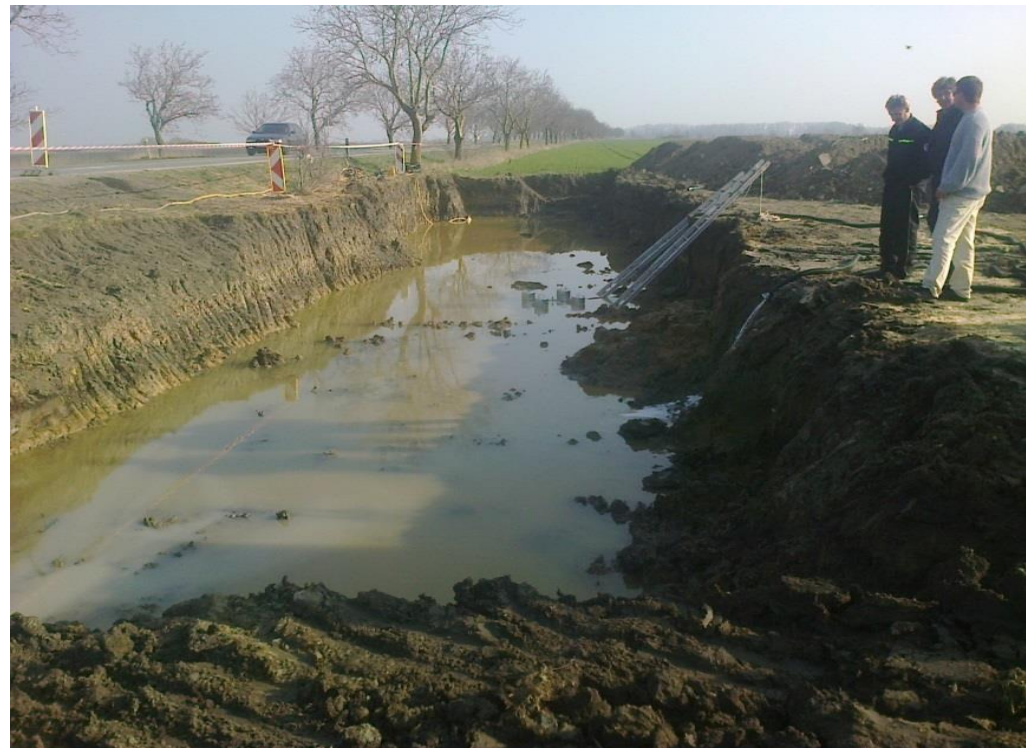
**Pri odstraňovaní kontaminovanej zeminý v hĺbke cca 1,8 m, bola narazená hladina podzemnej vody.**

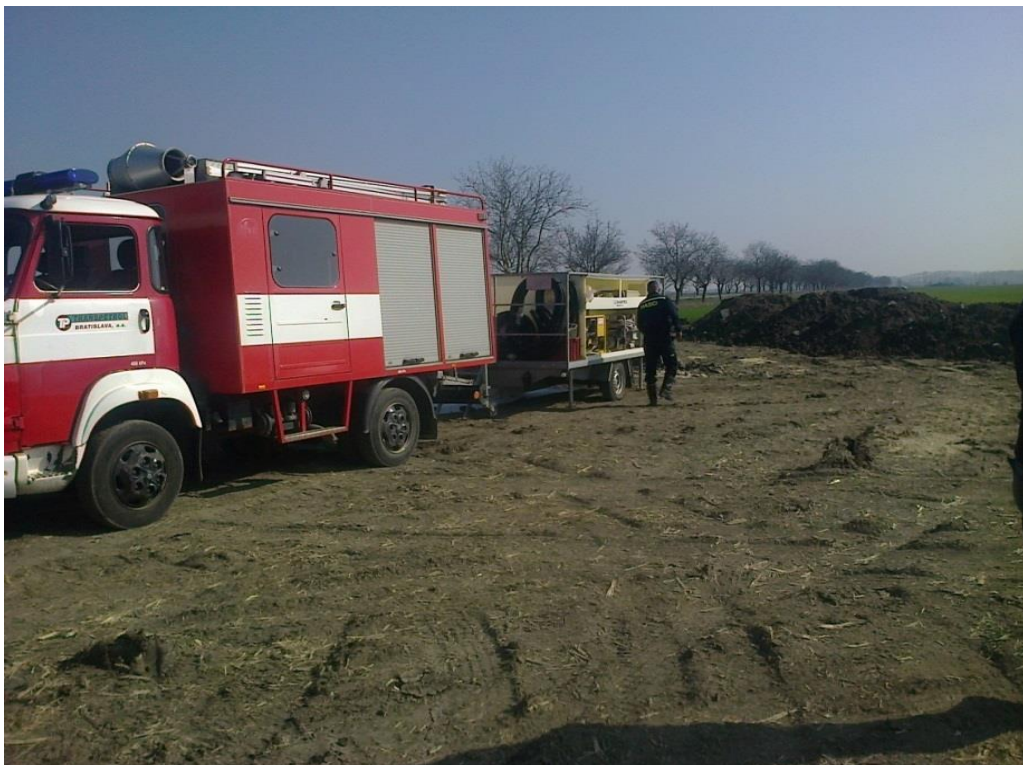
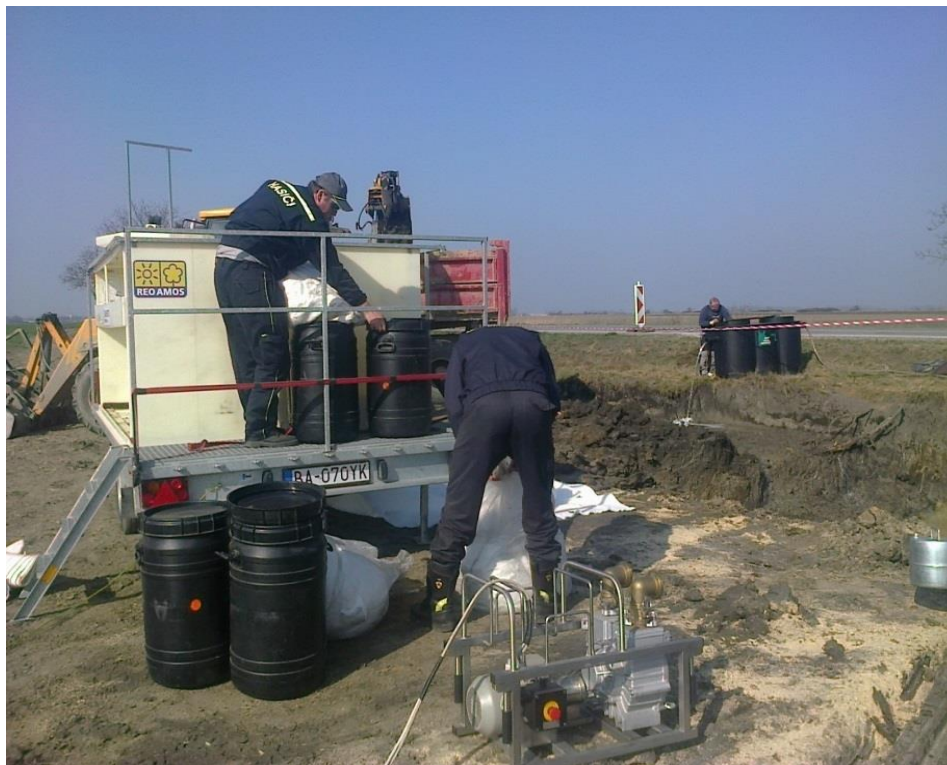
## Olejový separátor REO AMOS, typ 110 je mobilné zariadenie, ktoré slúži na zber ropných látok z hladiny.

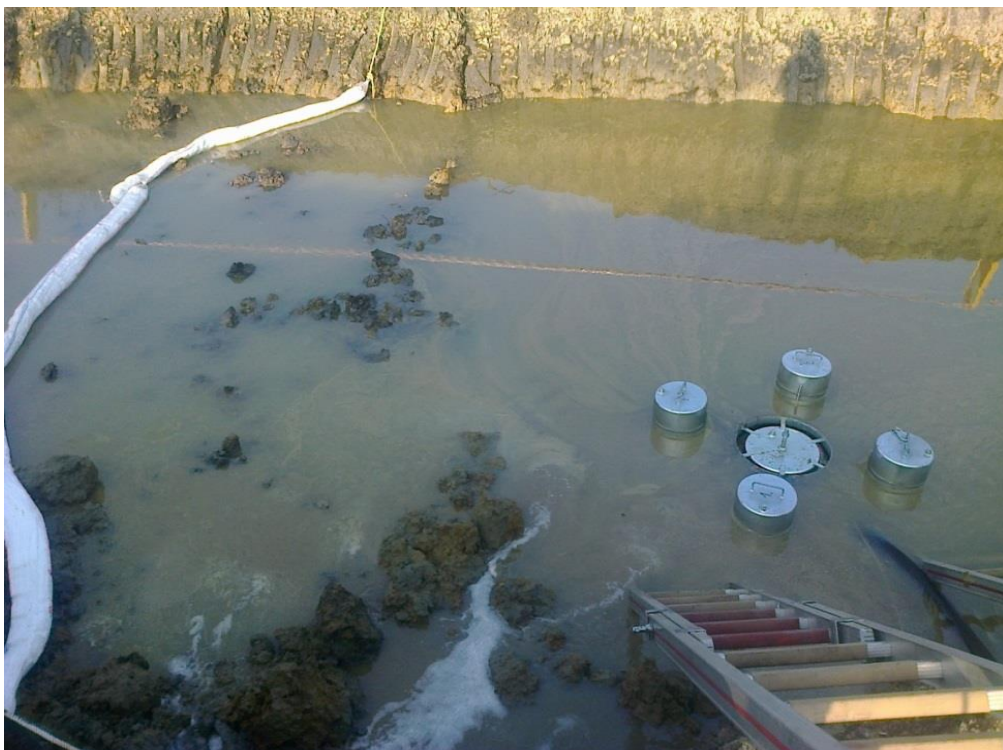
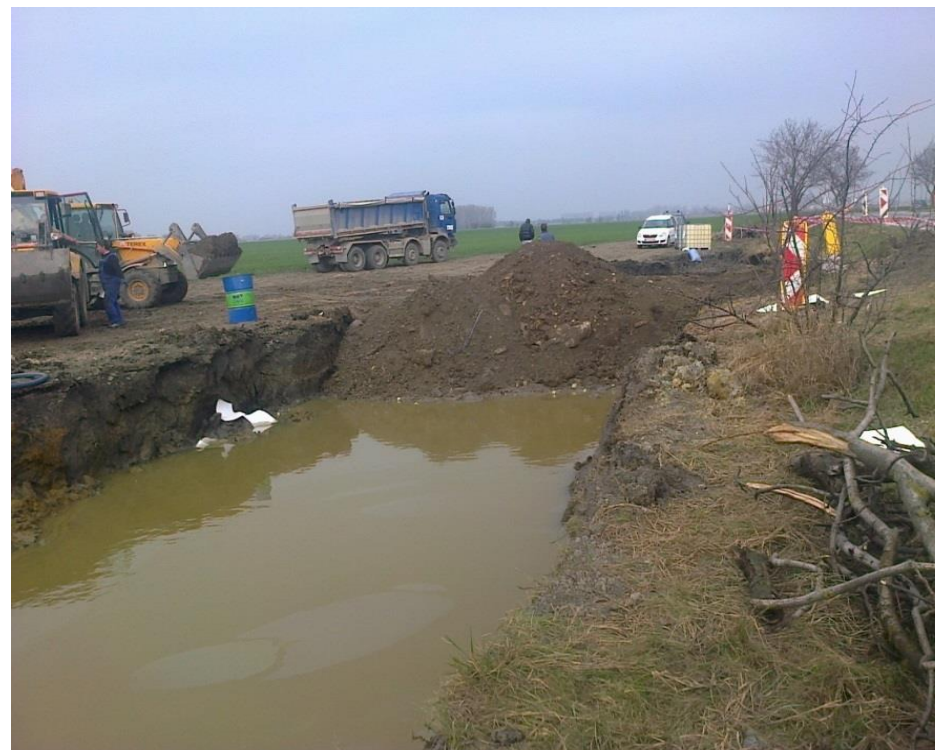
**Výkopová jama bola zavezená čistou zeminou v množstve cca 450 m<sup>3</sup> a podľa pokynov hydrogeológov bol necháný odkrytý úsek veľkosti cca 7x8 m. Na odkrytý úsek boli pracovníkmi závodného hasičského útvaru Transpetrol a.s., aplikované sorbčné podušky, ktoré absorbovali zvyšky ropných látok.**

**Dňa 25.3.2014 obsah ropných látok vo vode výkopu klesol z pôvodných cez 1 000 mg/l na 2,3 mg/l. Kontrolu vyt'ážnosti kontaminovanej zeminy vykonali hydrogeológovia odbermi vzoriek zemín z dna a stien výkopu. Analýzy potvrdili, že sa odstránila takmer všetka kontaminovaná zemina. Kontrola sanácie podzemnej vody bola vykonaná vybudovaním monitorovacích vrtov okolo výkopu. Obsah ropných látok v podzemnej vode odobratej z nich bol pod 1 mg/l, teda pod intervenčné kritérium. Obsah nad 1 mg/l bol v podzemnej vode sondy DS-4, pod JZ okrajom výkopu a v zemine strednej časti výkopu – len NELUV – 1,12 mg/l. Záverom je teda možné konštatovať, že podstatná časť znečistenia zemín a podzemnej vody bola odstránená. Zostatkové znečistenie zemín a podzemnej vody sa riešilo fyto-remediáciou v priebehu cca 2 rokov. Na kontaminovanom území – plocha cca 50 x 10 m sa vysiala d'atelina, ktorej koreňový systém je schopný rozkladať ropné látky (typ alfa alfa). Kontrola úspešnosti sanácie sa overovala odbermi vzoriek podzemnej vody z existujúcich sond a z dvoch sond, ktoré sa vybuďovali v priebehu mesiaca máj a jún 2014 vo vzdialenosti cca 50 m od výkopu v smere prúdenia podzemnej vody. Vplyv zostatkového znečistenia na životné prostredie bol posúdený analýzou rizika, ktorá bola súčasťou správy z geologického prieskumu životného prostredia.**
